OBJET : Le stationnement des centres hospitaliers – Un exercice d'évaluation de la sécurité et de l'accessibilité effectué par le Conseil sur le vieillissement d'Ottawa – Comité du transport des aînés d'Ottawa, le 23 avril, 2018.

**RAPPORT D'ÉVALUATION :**

Re: Hospital Parking - A Safety and Accessibility audit by The Council on Aging of Ottawa – Ottawa Seniors Transportation Committee: Hospital parking. April 23<sup>rd</sup>, 2018.

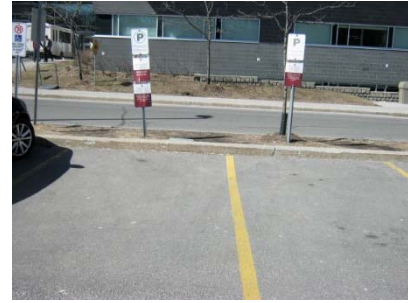
2. Le terrain de stationnement et les espaces réservés pour handicapés : Le principal parc de stationnement (parc B) pour les patients et visiteurs possède 207 espaces, incluant 10 espaces réservés pour les handicapés. Aux heures de pointe, le parc affiche rapidement complet et plusieurs voitures peuvent rester sur la voie publique en attente d'un espace libéré. La ville d'Ottawa n'aurait pas autorisé l'agrandissement des parcs de stationnement.

Certains espaces sont réservés pour les membres des Forces Armées, ce qui limite les espaces accessibles pour le grand public. Trois de ces espaces réservés ne sont pas assez larges pour accueillir des fauteuils roulants. Tous les autres parcs que nous avons vérifiés disposent d'un nombre suffisant d'espaces réservés pour les handicapés avec des dimensions appropriées.

1. Ajuster tous les espaces réservés pour les handicapés aux dimensions requises pour accommoder les voitures et leur accès en fauteuil roulant.
2. Installer une signalisation claire et précise pour bien diriger les personnes des terrains de stationnement aux principales entrées de l'hôpital. Refaire le tracé peint des passages piétonniers, selon les besoins, pour assurer une circulation sécuritaire des piétons et des fauteuils roulants. Améliorer la sécurité et la signalisation entre le parc de stationnement B et l'entrée principale.

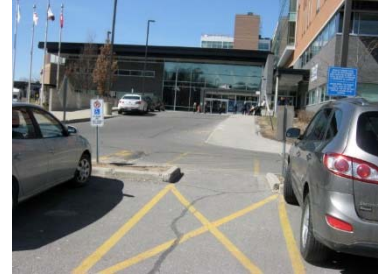
3. Les voies d'accès à l'entrée de l'hôpital pour piétons et personnes en fauteuils roulants : Il y a une pente assez raide à gravir pour accéder du parc B à l'entrée principale. De plus, il faut traverser une voie publique très achalandée pour se rendre à l'entrée principale. Le passage piétonnier démarqué au sol est précédé d'un côté par un dos d'âne annoncé, une limite de vitesse affichée (25 km/h) et une signalisation de passage piétonnier difficile à voir.

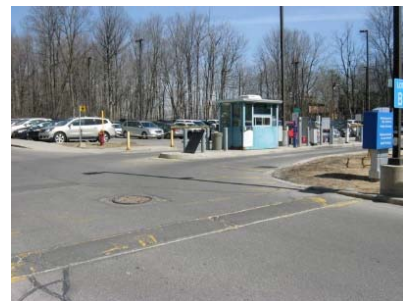
On peut aussi accéder à la section nord du parc B en traversant aux passages piétonniers, tracés mais non-annoncés sauf pour la présence d'un dos d'âne, et en passant devant les voies d'accès et de sortie pour les automobiles. Il y a un abaissement de bordure du trottoir du côté nord-est mais aucun abaissement de bordure pour accéder au stationnement. Les trottoirs sont, en général, en bon état, mais l'accès aux passages piétonniers manque souvent de signalisation et d'abaissements de bordure adéquats.

Il n'y a pas de panneau d'arrêt aux passages piétonniers donnant accès au parc B, bien qu'il y ait un panneau d'arrêt au passage piétonnier du stationnement pour employés à l'entrée à l'arrière de l'hôpital.

5. Réparer les abaissements de bordure, selon les besoins, afin de faciliter l'accès des personnes à mobilité réduite ou en fauteuil roulant aux trottoirs et passages vers les entrées de l'hôpital.

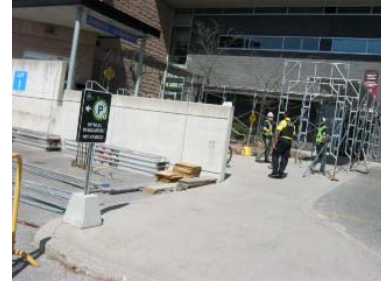
Lors de notre exercice d'évaluation, le 23 avril, l'entrée du Service d'urgence était fermée pour des travaux de construction. Par contre, on a pu constater l'absence de signalisation adéquate, surtout en ce qui a trait à la rampe d'accès pour handicapés. Dans le parc I, près de l'entrée du Service d'urgence, on trouve huit espaces numérotés réservés pour le personnel, ainsi que neuf espaces munis d'un système de distributrices payer et afficher. Les passages piétonniers dans ce secteur sont bien tracés et faciles d'accès.

3. Installer une signalisation claire et précise à proximité de l'entrée principale identifiant les zones d'embarquement/débarquement et l'arrêt Para Transpo. Installer des panneaux d'information près de l'entrée principale, du Service d'urgence et des entrées latérales indiquant la disponibilité de fauteuils roulants et d'un service d'assistance interne.

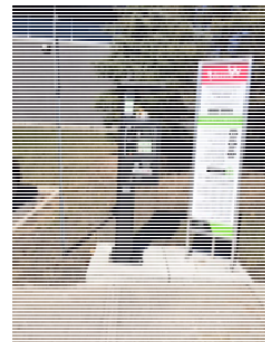
10. Les frais de stationnement : Les modes de paiement sont très diversifiés. Dans certaines zones, on a recours au système de distributrices payer et afficher, mais dans le parc M, on doit payer comptant à l'entrée avec possibilité de remboursement pour une durée de moins de 2 heures. Le tarif maximal quotidien est 13 \$ (au-delà de 2 heures). On offre des tarifs spéciaux pour les patients et visiteurs, à raison de 65 \$ pour 10 jours et 195 \$ pour 30 jours. Le tarif du système de distributrices payer et affiche est de 25 sous pour 2 minutes.

6. Installer une signalisation appropriée dans tous les lieux de stationnement en indiquant les frais exigés et le mode de paiement. La signalisation devrait aussi indiquer la possibilité de passes spéciales et le lieu de leur acquisition.

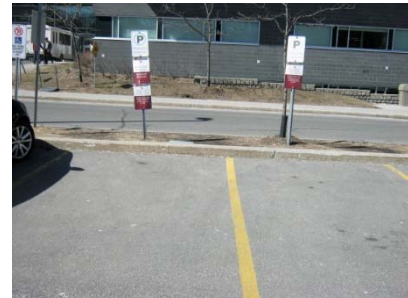
2. Parking Facility & accessible parking stalls:  
The main parking area (Lot B) has 207 parking spaces including 10 accessible spots. At peak hours, the lot is rapidly filled up and cars stay parked on the roadway waiting for an available parking spot. We were informed that the City of Ottawa has not granted permission to expand parking facilities.

Some are reserved for the Canadian Forces, limiting the accessible spots to the general public. Three of these were not wide enough for wheel chairs. All other audited lots had adequate accessible parking spaces with appropriate dimensions.

1. Adjust all accessible parking spaces to the appropriate dimensions to accommodate cars and wheelchairs.
2. Install clear way-finding signage from the main parking areas to the main Hospital entrances. Re-paint pedestrian crossings as needed to ensure safe passage for pedestrians. Improve security and signage from Main Lot B to Main entrance.

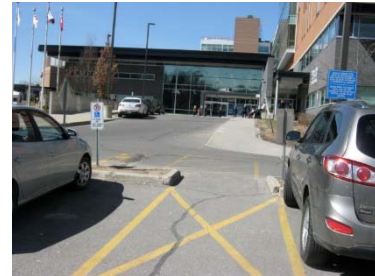
3. Pedestrian & Wheelchair routes to Hospital entrance: There is a steep slope up to the Main entrance from Lot B. Also, access from main parking lot to main entrance is over a highly-used roadway. Main crosswalk is preceded by a road bump signposted, a speed limit sign (25 km/h) and a difficult to see crosswalk sign.

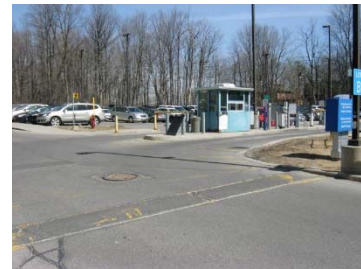
Access to northern part of parking lot B is possible over non-signposted zebra crosswalk with road bump in front of car Entry-Exit roadway. There is a curb cut to north-east sidewalk but no further curb cut to access the parking lot. Sidewalks are in generally good condition, but access to the pedestrian crossings are often unmarked and lacking adequate curb cuts.

There are no Stop signs at the zebra crossings by the entrances to Lot B, although there is a stop sign at crosswalk from employees parking building and rear entrance to hospital.

5. Repair curb cuts as necessary to allow wheelchairs and those with mobility aids to access pathways to Hospital entrances.
6. Install signage at all parking areas indicating cost and method of payment. Sign should include information about special passes and where to get them.
