The Ottawa Hospital, General Campus and CHEO
501, Smyth Road,
Ottawa, ON

Re: Hospital Parking - A Safety and Accessibility audit by The Council on Aging of Ottawa – Ottawa Seniors Transportation Committee: Hospital parking. May 28th, 2018.

AUDIT REPORT:

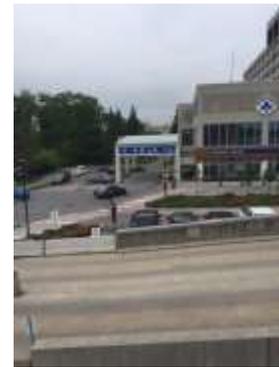
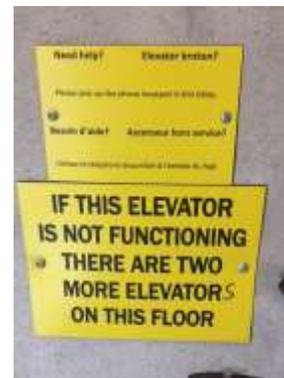
- b. Main Entrance; Multi-level Garage and Metered Parking: The Main Entrance is approached from Smyth Road and is clearly signed “Main Entrance”. Pedestrian crosswalks and curb cuts are in good order except for need to re-paint, and are not signposted. There is a safe and direct pedestrian route connecting the Main Entrance to the multi-level garage without crossing traffic. Entry to the parking Garage is through 3 concrete elevator ‘silos’ along the side of the building. There is clear directional signage. Entry into an elevator ‘silo’ is by using an accessible button operated door. The waiting areas for the elevators are small and tight and require some wheelchair maneuvering to enter and exit the elevator. There is a “Help Phone” on each floor in the elevator entry/exit area. Another door activated by an accessibility button opens into the garage floor. The floors are clearly numbered but not colour coded. The Metered Parking and Taxi stands are located in front to the Main entrance roadway. Metered Parking has access to sidewalks that are in good condition, leading directly to the Main Entrance.

4. Review all elevator entry areas for accessibility for wheelchairs and mobility aids. Highlight “Help Phones” beside elevators, so they are easier to see and use. Improve lighting in these areas.

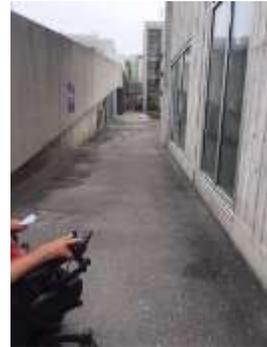
- b. Main Entrance; Multi-level Garage; Metered Parking: The online and available information TOH Campus information maps are out of date and don't identify the two Main entrance areas. Entry is through large automated doors. Signage at the Main Entrance is 'spotty' – sometimes good – not good and sometimes non-existent. There are many available wheelchairs but no obvious assistance. There is no signage directing patients and visitors. The Information/Volunteer desk is located a short distance from the main entry doors, and not visible from the Drop-Off-Pick-Up doors. In the multi-level parking garage, there is a safe route and good directional signage. Way-finding signage inside the garage building could be improved.

5. Consider improving wayfinding inside the parking garage with large colour coded floor numbers. On Floor #3, move the concrete garbage container away from the door opening button to access the elevator.

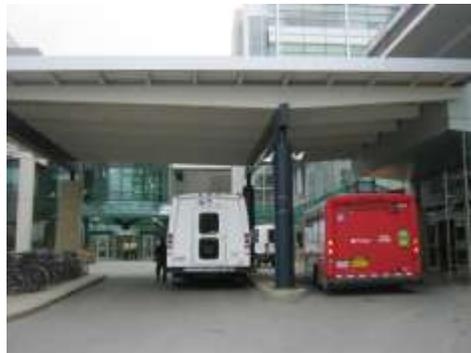
- a. Critical Care & Cancer Centre/Eastern Lot: The Critical Care Entrance in roundabout is fully covered. It is the main drop-off and pick-up area for the Critical Care and Cancer Units. The Cancer unit entrance may be reached by a short uncovered walk with a partly sheltered entrance. The parking lot entrance to the Critical Care Wing is mainly uncovered, and although not identified as such, seems to be a drop-off area. There are benches and sitting areas on the inside.

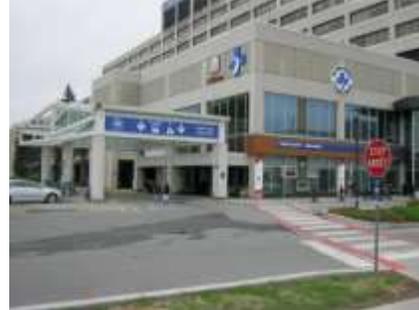
- b. Main Entrance; Multi-level parking garage; Metered parking: There are two main entries – One is for pedestrians and the second for Taxis, cars, small vans etc. dropping off and picking up patients. The Main pedestrian entry is sheltered and has several available benches. The entry is through large automated doors. The second drop-off entry is also sheltered, and accessed through large automated doors. Both entries lead into a large seating lobby with many available wheelchairs.

The volunteer/information booth is a short walk away and visible from the Main entry but not visible from the Drop-off entry.

3. Install clear signage at the Main Entrance indicating Pick-up/Drop-off areas and Para Transpo stop. Install information signage at both Main, Emergency and Side entrances about the availability of assistance and wheelchairs.

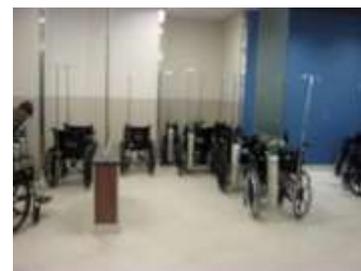
- b. Main Entrance; Multi-level parking garage; Metered parking: There is a good drop-off area at the Main Entrance. There is no assistance immediately available. Wheelchairs are available inside the Hospital building, and assistance can be requested from volunteers at the Information desk. There is no signage.

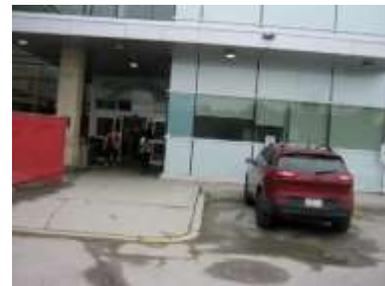
- a. L'Aile des soins critiques, le Centre de cancérologie et le stationnement à l'est : En raison de travaux de construction, les passages piétonniers du stationnement à l'entrée de l'Aile des soins critiques n'étaient pas très visibles. L'identification de l'entrée à l'Aile porte aussi à confusion en raison des nombreuses désignations dans une zone sombre. Un petit trottoir peu large et en pente donnant accès, à partir du stationnement, au carrefour des entrées au Centre de cancérologie et à l'Aile des soins critiques, n'a pas de signalisation précise.

2. Installer une signalisation claire et précise pour orienter les gens des principaux parcs de stationnement vers les entrées principales de l'hôpital. Refaire le marquage à la peinture des passages piétonniers, selon le besoin, afin d'assurer un déplacement sécuritaire des piétons. Améliorer la signalisation des passages piétonniers.

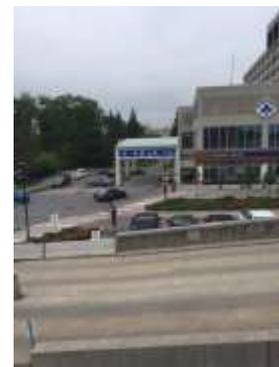
- b. Entrée principale, stationnement étagé et parcomètres : L'entrée principale accessible à partir du chemin Smyth est clairement identifiée « Entrée principale ». Les passages piétonniers avec des abaissements de bordures sont en bon état, mais devraient être repeints et être repérables par un panneau. Il y a une voie piétonnière sécuritaire et directe entre l'entrée principale et le stationnement étagé sans traverser une voie de circulation automobile. L'entrée au stationnement étagé se fait via trois puits d'ascenseurs en béton le long de l'édifice. On y trouve une signalisation directionnelle appropriée. On accède à l'ascenseur via une porte qui s'ouvre automatiquement en actionnant un bouton-poussoir accessible. Les zones

d'attente pour l'ascenseur sont très petites et serrées, ce qui exige diverses manœuvres en fauteuil roulant pour entrer et sortir de l'ascenseur.

4. Revoir l'aménagement des zones d'accès aux ascenseurs en fonction de leur accessibilité en fauteuil roulant ou avec des appareils d'aide à la mobilité. Rendre très visibles les téléphones de secours près des ascenseurs, afin de les rendre plus pratiques et faciles à utiliser. Améliorer l'éclairage dans ces secteurs.

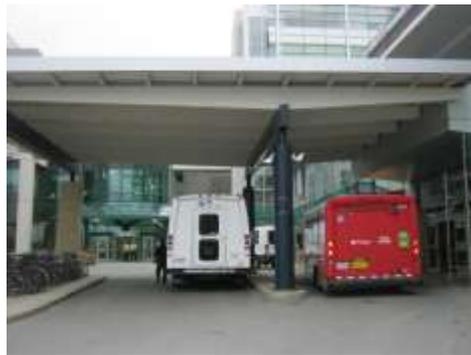
- a. L'Aile des soins critiques, le Centre de cancérologie et le stationnement à l'est : L'entrée de l'Aile des soins critiques dans le carrefour est complètement recouverte et protégée. C'est la principale zone de débarquement-embarquement pour l'Aile des soins critiques et le Centre de cancérologie. L'entrée du Centre de cancérologie est accessible par déplacement à découvert sur une courte distance, avec un auvent à l'entrée. L'entrée de l'Aile des soins critiques via le parc de stationnement n'est pas totalement couverte, et bien que non signalée comme telle, semble être une importante zone d'embarquement/débarquement. À l'intérieur, on retrouve des bancs et des aires de repos.

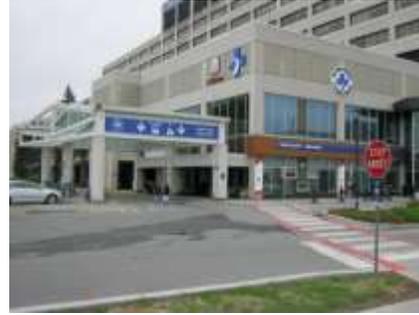
- b. Entrée principale, stationnement étagé et parcomètres: Il y a deux entrées principales – une pour les piétons et l'autre pour les voitures, taxis, camionnettes, etc. qui débarquent ou embarquent des patients. L'entrée principale pour piétons est recouverte et dispose de quelques bancs. L'accès se fait via de larges portes automatiques. La seconde entrée à l'ouest est protégée et dispose aussi de larges portes automatiques. Les deux entrées donnent sur une grande aire de repos/d'attente avec de nombreux fauteuils roulants disponibles. Le kiosque d'information géré par des bénévoles est à une courte distance des entrées, visible de l'entrée des piétons mais de l'entrée de débarquement/embarquement à l'ouest.

3. Installer une signalisation claire et précise à l'entrée principale afin d'indiquer les zones d'embarquement/débarquement et l'arrêt Para Transpo. Installer des panneaux d'information sur la disponibilité de fauteuils roulants et de services d'assistance à l'entrée principale, à l'urgence ainsi qu'aux entrées secondaires.

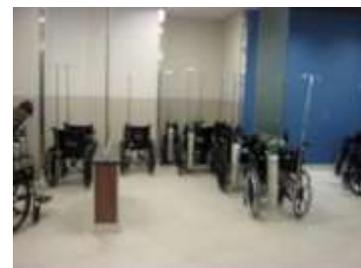
- b. Entrée principale, stationnement étagé et parcomètres: Il y a une bonne zone d'embarquement/débarquement à l'entrée principale. Il n'y a pas de services

d'assistance immédiatement disponibles. Des fauteuils roulants sont disponibles dans l'hôpital et on peut demander de l'assistance auprès des bénévoles au kiosque d'information. Il n'y a pas de signalisation à cet effet.
